No.		1/3
N°	AV-2000-05	
Date	2000-10-05

SERVICE DIFFICULTY ADVISORY

CESSNA 172/180/185

AILERON CONTROL COLUMN SPROCKETS

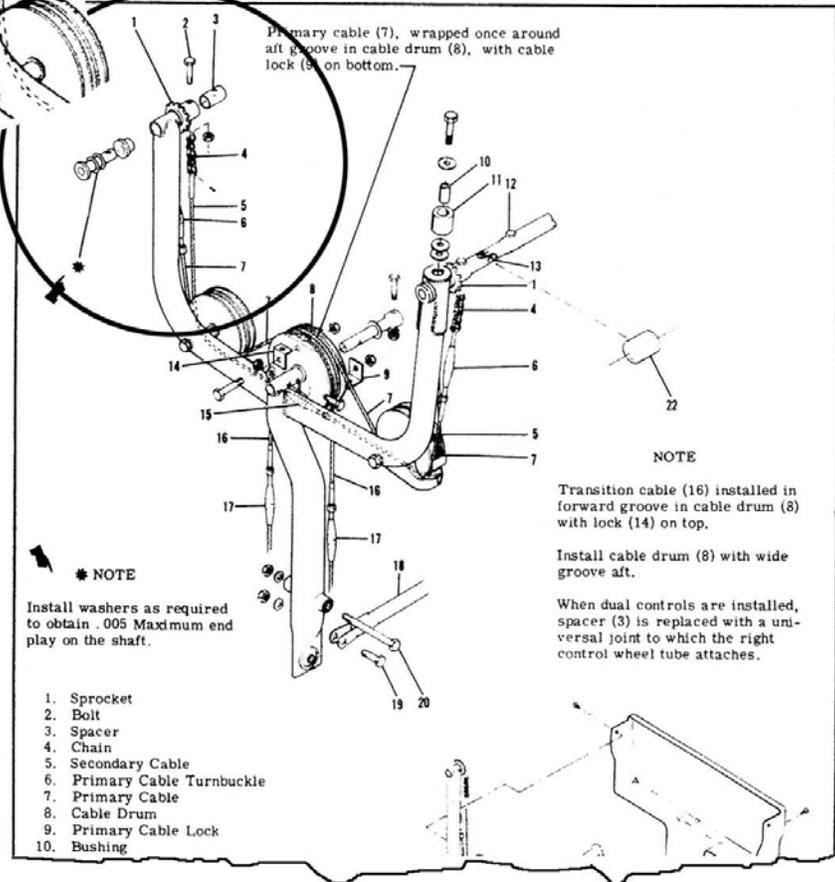
FIGURE 6-2 FROM CESSNA 172 (1969-1976)
 MAINTENANCE MANUAL
 FIGURE 6-2 DU MANUEL D'ENTRETIEN

Shortly before the flight the owner had an AME replace the control tube U-joint. While reassembling the control system on the right side of the control column, the AME inadvertently displaced/pushed in the shaft used for mounting the sprocket to the column (see diagram). The control tube was then attached to the sprocket using the appropriate bolt. The bolt was inserted through the sprocket and control tube but not through the hole in the shaft. The sprocket appeared to be correctly installed because the bolt was secure and the sprocket remained mounted to the end of the shaft throughout the maintenance action. During the subsequent flight, the ailerons functioned normally until the pilot in the right seat attempted to control the aircraft, at which time the control tube and sprocket became detached from the end of the control column shaft, and aileron control was lost.

When assembling these parts, maintenance personnel should be careful to ensure all three components (the shaft, sprocket and control tube U-joint) are properly mated, such that the bolt engages the hole in each part. This task can be made difficult by restricted access to the work area. In particular, the right side view can be limited by the panel mounted map compartments and remote avionics installations such as blind encoders.

The maintenance manuals for these aircraft do not have detailed instructions for assembly of these parts. The manuals do, however, contain instructions for removal of the subject bolt and U-joint as part of the procedure for removal of the entire control 'U' assembly. Detailed reinstallation procedures for these parts, other than the often misused phrase "reverse the preceding steps for reinstallation", are not described in any of the manuals. The maintenance manual for the 1969 to 1976 172 series aircraft, has a note in figure 6-2, which indicates that a check should be made to verify that maximum end play of the shaft does not exceed 0.005 inch. The manuals for the other models contain the same basic maintenance information about removal and installation of the control column but do not contain the note referring to the shaft end play. Compounding the problem is the fact that these parts are replaced infrequently, and experience with this particular task would be limited even for AMEs with years of experience on these types.
